# Réparation d'une manette PS4 collector MGSV JDM-030

Tutoriel de réparation d'une manette PS4 MGSV (JDM-030) : 2 touches ne fonctionnent plus. la panne vient d'une nappe qui a perdue son élément conducteur.

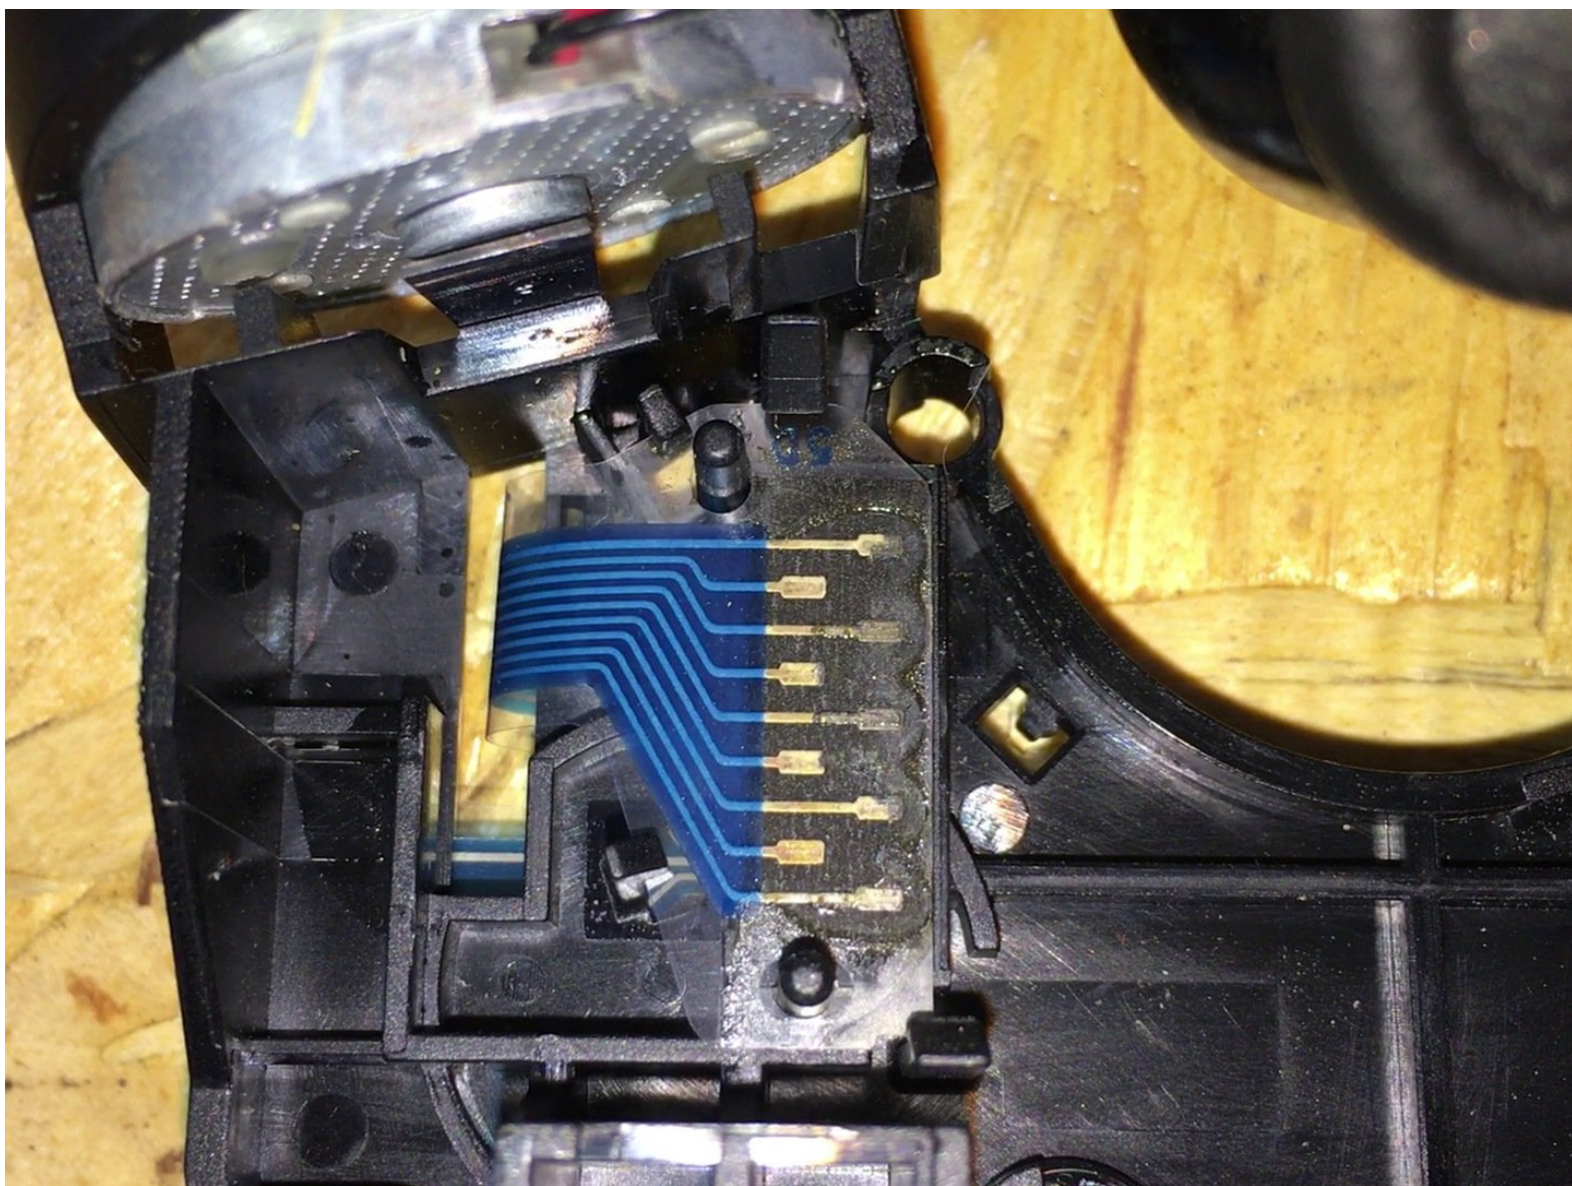
Suite à un accident domestique, une boisson qui a été renversée sur la manette, celle-ci ne fonctionne plus normalement. Deux touches ne fonctionnent plus (flèche droite et L2). La panne vient d'une nappe qui a perdue son élément conducteur (voir photo). Nous allons remplacer cette nappe.

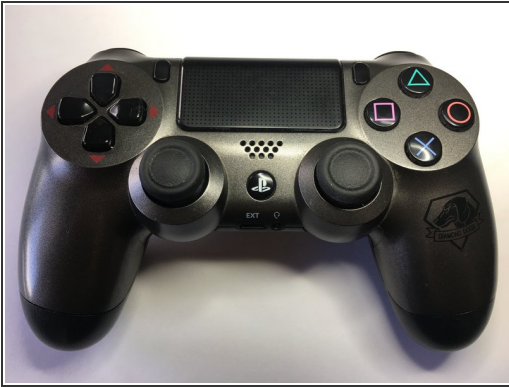
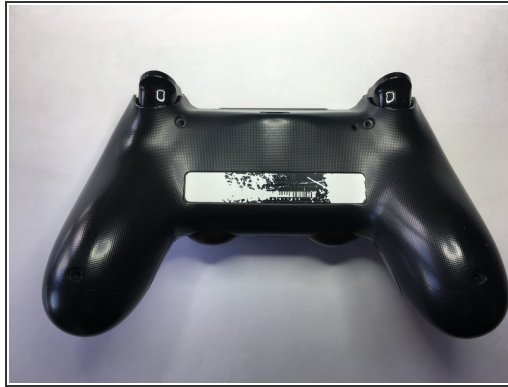
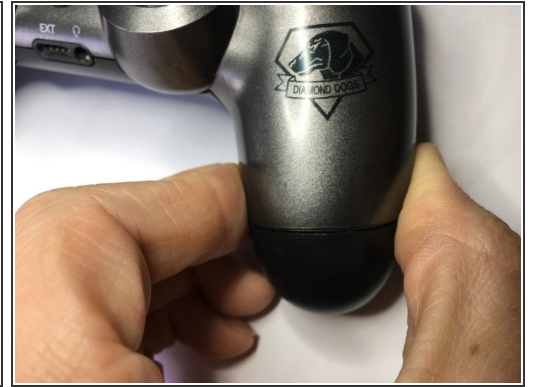
## Étape 1 — film conducteur câble flexible

- Voici la manette à dépanner.
- La manette est faite en 2 grosses parties plastique. Pour les détacher, presser la manette comme indiqué sur la photo. Un écart doit se former, vous permettant d'insérer un élément (comme le iFixit Opening Picks (médiateurs)).

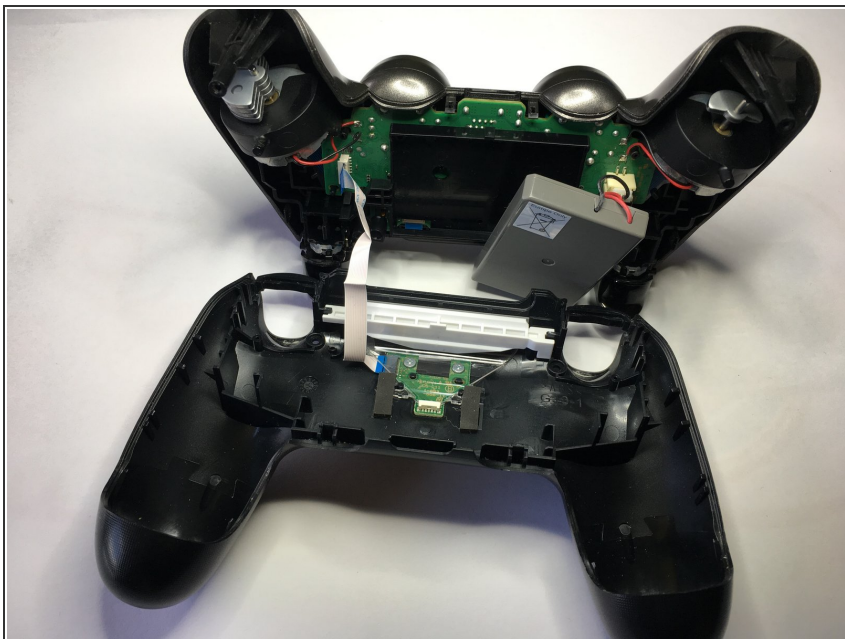
## Étape 2

- Ouvrez la manette ne prenant soin de ne pas détacher les gâchettes R2 et L2. Sinon, faire attention de ne pas perdre les ressorts de ces gâchettes.
- Déconnecter la batterie en tirant légèrement sur le connecteur blanc relié à la face avant de la manette.
- Déconnecter le fil électrique qui relie les 2 parties de la manette entre-elles en prenant soin de ne tirer que sur la languette au bout.

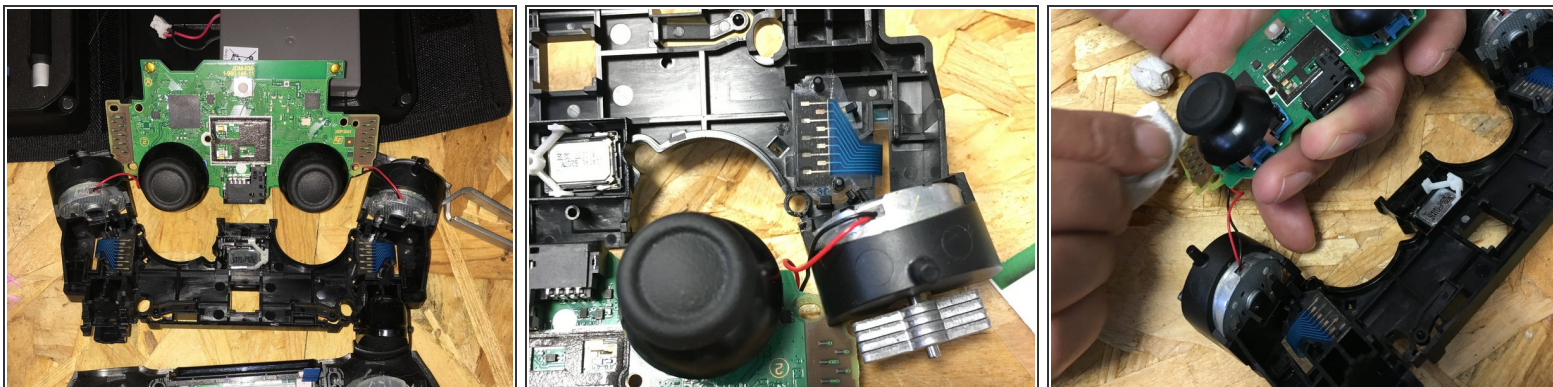
## Étape 4

- Repérer les connecteurs en mauvais état et les nettoyer avec de l'alcool.

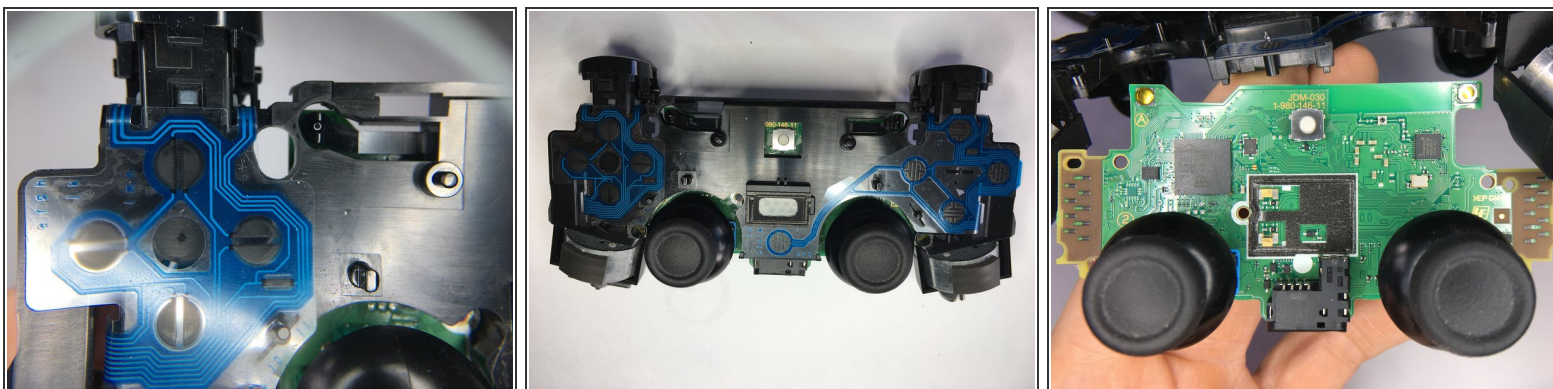
## Étape 5

- Les nappes des touches peuvent ensuite être retirées et remplacées par de nouvelles.
- Il ne reste plus qu'à tout remonter.

Pour réassembler votre appareil, suivez les instructions dans l'ordre inverse.
