Reparatur des Daten- und Stromanschlusses einer TomTom Runner Laufuhr

Reparatur des Anschlusses für Daten und Strom einer TomTom Runner GPS- / Laufuhr.

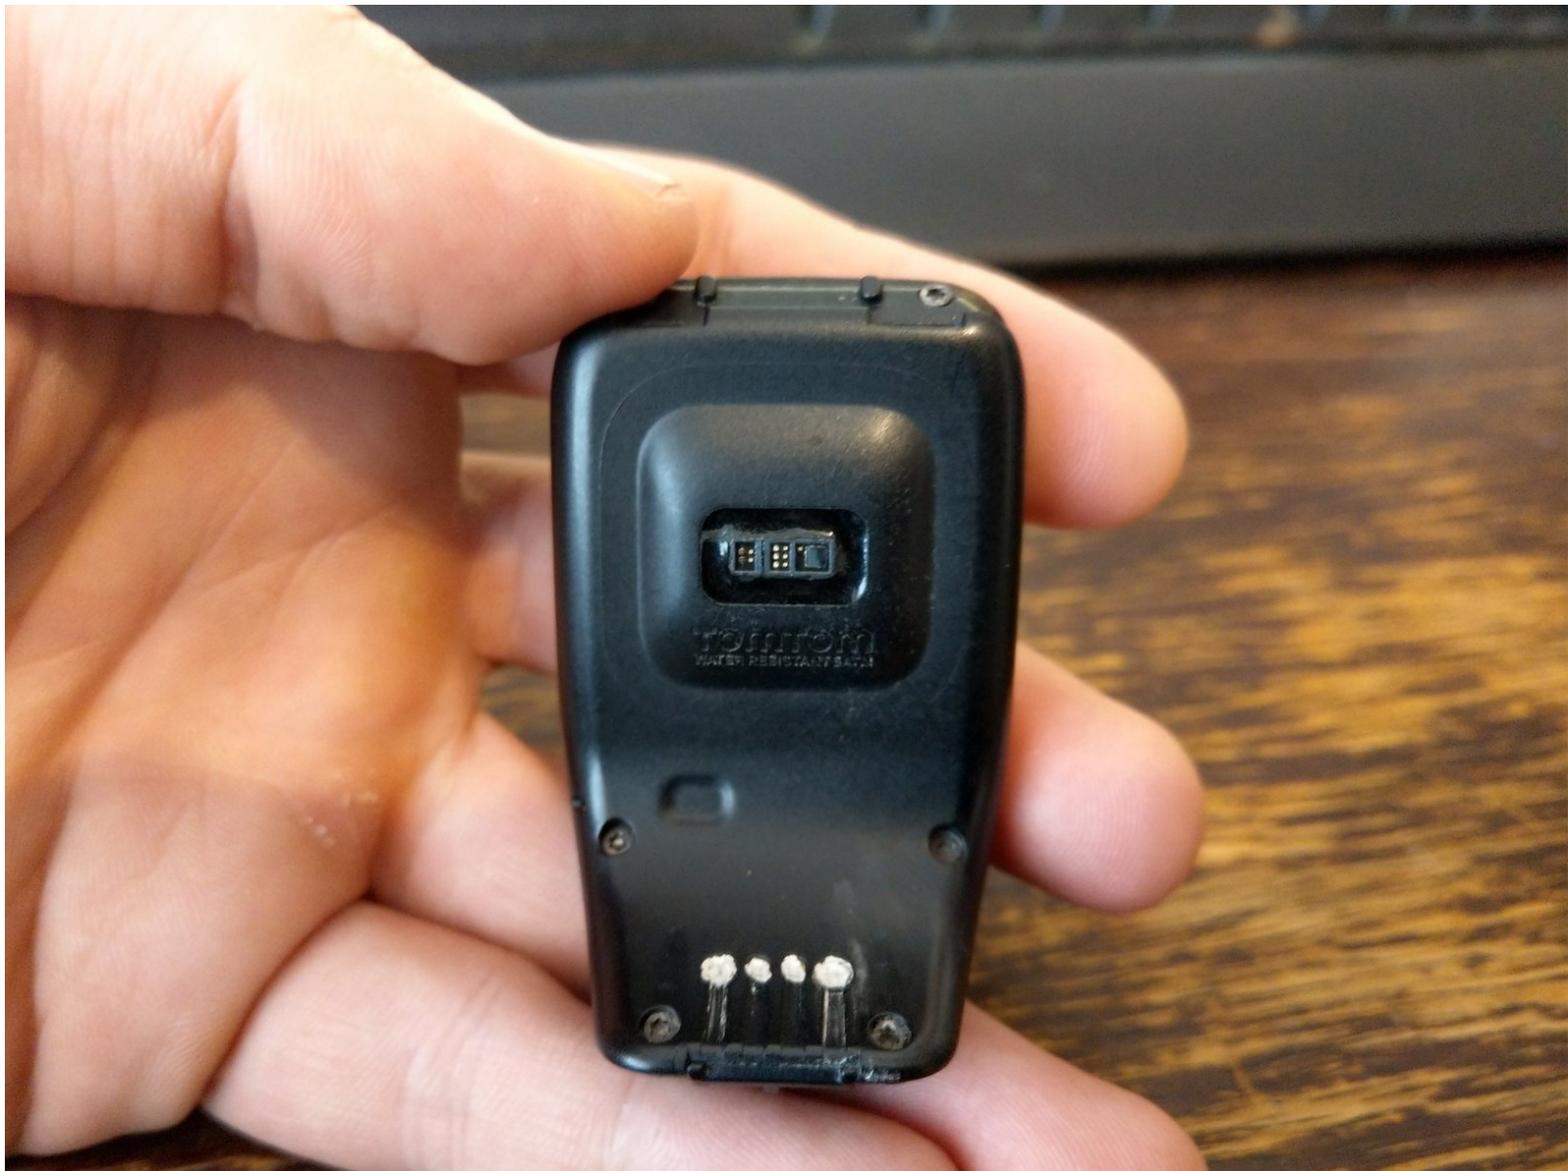
Mit der Zeit nutzt sich der Anschluss der TomTom Runner ab, weswegen sie nicht mehr richtig geladen werden kann und Daten nicht mehr übertragen werden können. Mit Leitsilber, oder anderen Leitlacken, kann das Problem jedoch sehr leicht behoben werden.

- Den Leitlack vorsichtig auf die abgenutzten Goldkontakte auftragen und dabei aufpassen, dass die einzelnen Kontakte nicht miteinander verbunden werden.

- Den Lack trocknen lassen. Dabei die Anwendungsbeschreibung beachten. Leitsilber zum Beispiel benötigt in der Regel zwei Stunden. Besser ist es, die Uhr über Nacht liegen zu lassen.

- Die Uhr mit dem Datenkabel und dem Programm TomTom Sports Connect zum Test verbinden.
